TRIBUNALE ORDINARIO DI TREVISO
CANCELLERIA DELLE ESECUZIONI IMMOBILIARI
ESECUZIONE IMMOBILIARE N. 363/2024

RELAZIONE PERITALE

COMUNE DI SPRESIANO

- Mp 998 sub 50 (unità residenziale PT-S1)
- Mp 998 sub 74 (garage S1)

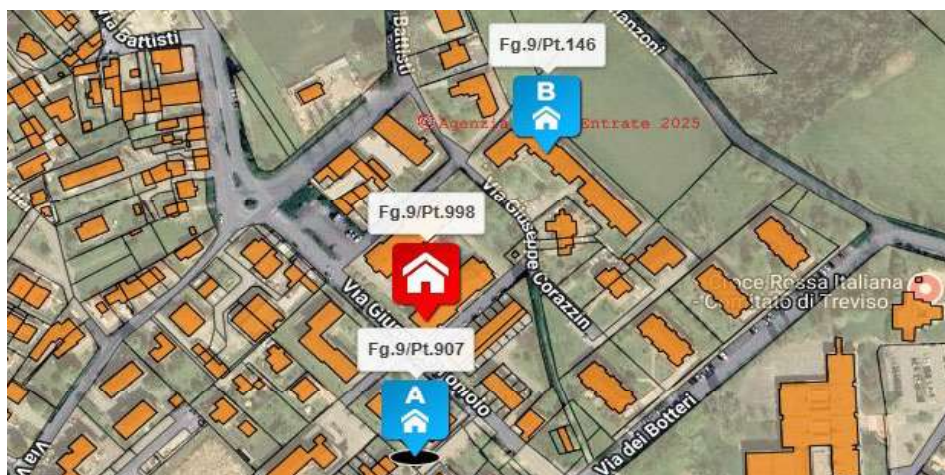
Le indagini di mercato sono state svolte mediante l'ausilio di un portale informatico collegato alla banca dati dell'Agenzia delle Entrate, a seguito delle quali sono stati individuati solamente due compendi immobiliari siti nelle immediate vicinanze del bene periziato, effettivamente compravenduti, riconducibili allo stesso segmento di mercato dell'unità in oggetto, e vengono localizzati nella seguente immagine.

- Comparabile A, compravenduto ad € 110.000 il 4.9.2025, rep.6877 a firma del Notaio Chiara Ferretto;
- Comparabile B, compravenduto ad € 145.000 il 4.10.2024, rep.8546 a firma del Notaio Luigi Manganiello.
